**Plana de Situação - Município de Bom Sucesso do Sul**

Projeto: Pavimentação Polidétrica Comunitária - Trilindes  
 Proprietário: Município de Bom Sucesso do Sul  
 Especificações: Plana de Situação, Seção Transversal, Detalhes Pedras Irregulares, Sistema de Cordão de Pedra, Pedra de Trecho

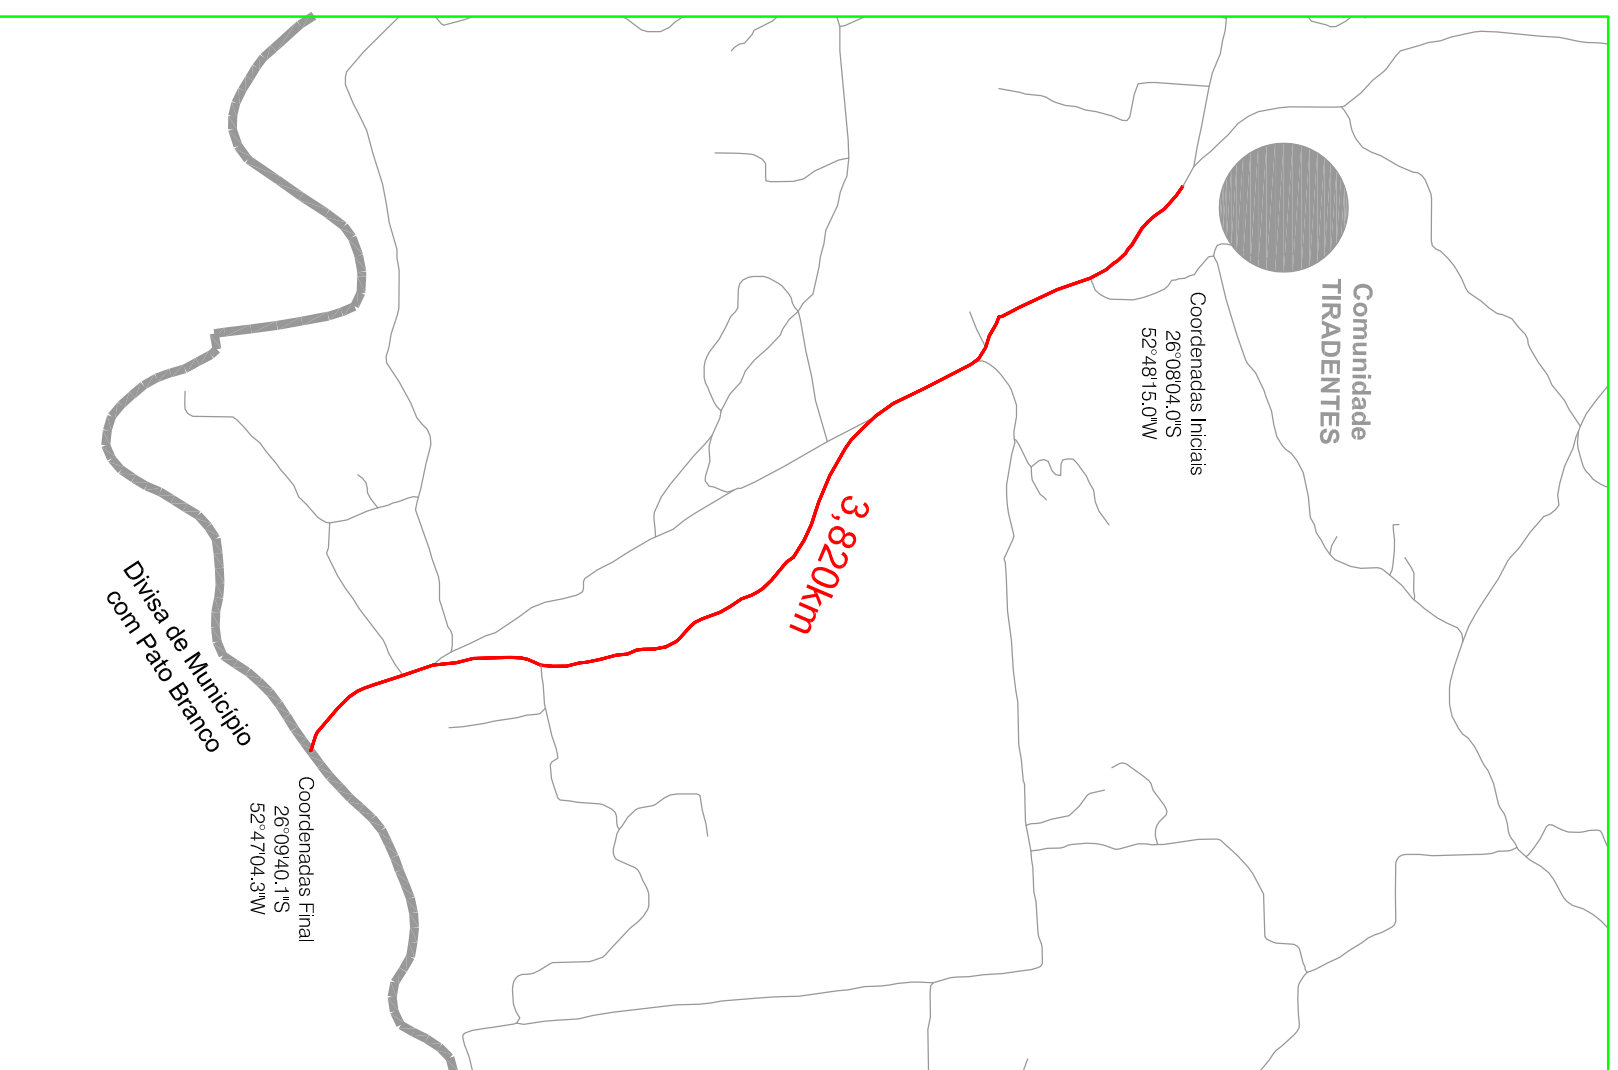
**Trecho a ser Pavimentado com Pedras Irregulares**

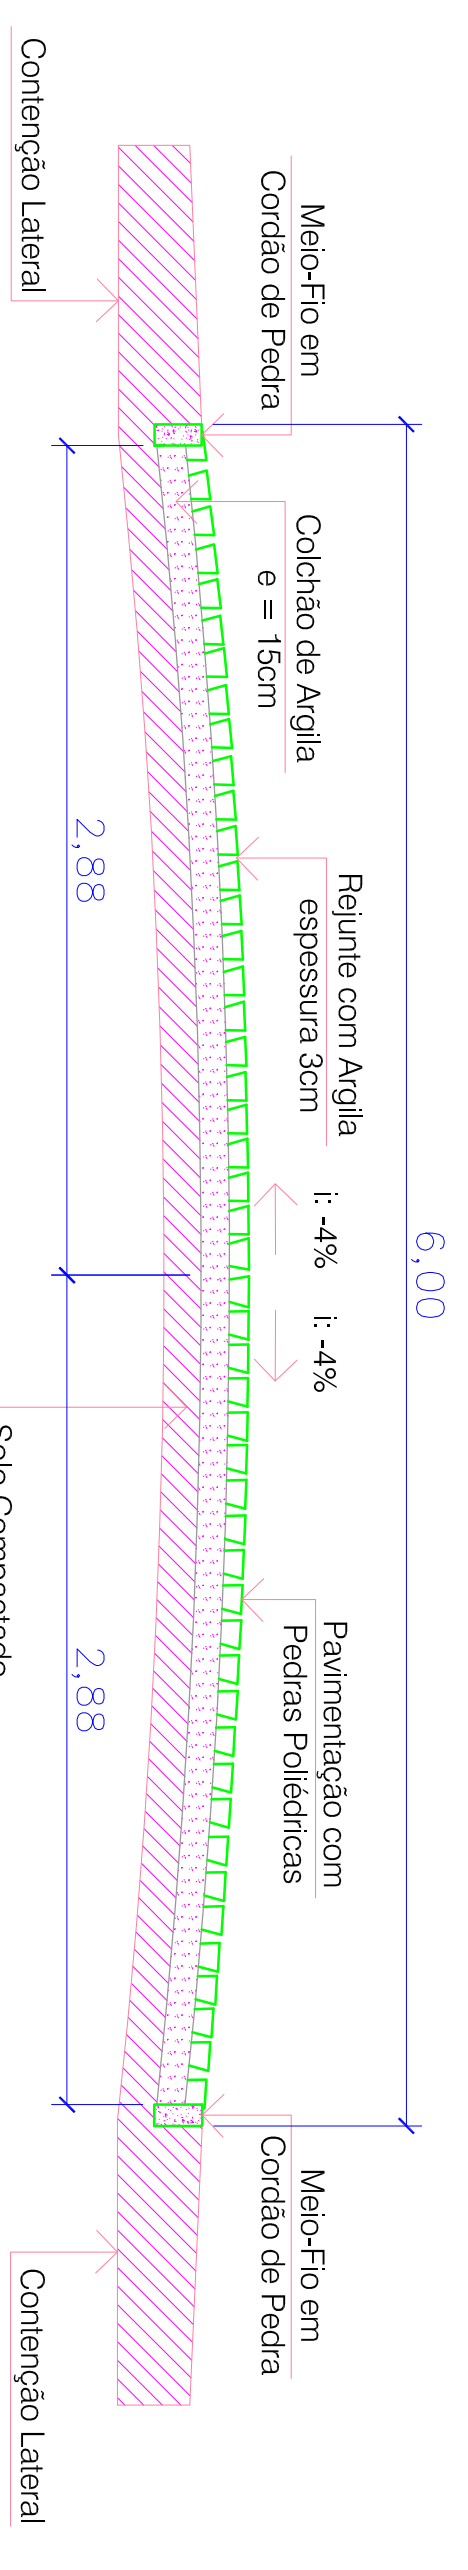
**Seção Transversal - Estrada Vicinal**  
**Largura: 6,00m**  
**Extensão: 3,820m**  
**Área: 22.920,00m²**

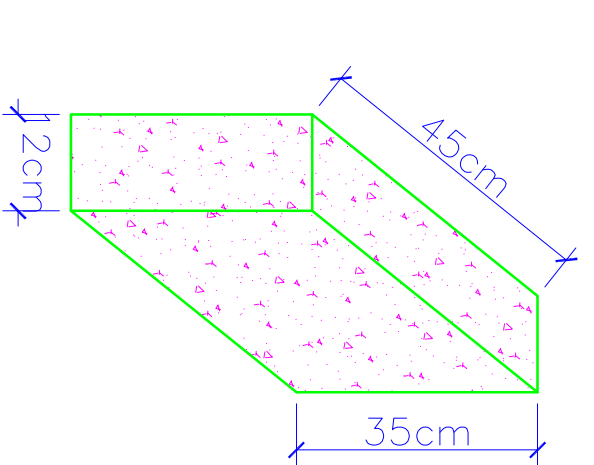
**Dimensões Mínimas do Cordão de Pedra**

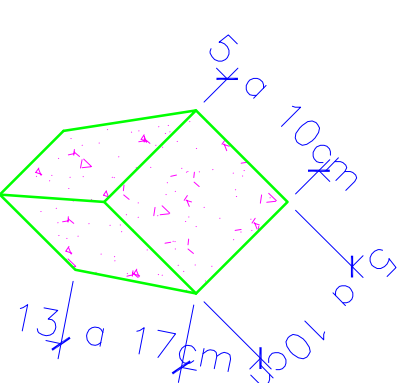
**Dimensões das Pedras Irregulares**
