**Prefeitura Municipal de Bom Sucesso do Sul**  
Rua Cândido Meira, 290 - CEP:85815-000  
Fone: (41) 3224-1133 - CEP: 80274-180/080186

Projeto: Pavimentação Polidrica - Comunidade Linha Vitória (2)  
Proprietário: Município de Bom Sucesso do Sul  
Especificações: Planta de Situação, Seção Transversal, Detalhe Pedra Irregular, Estabelecimento de Cordão de Pedra

Data: Janeiro/2019  
Folha: 01/01

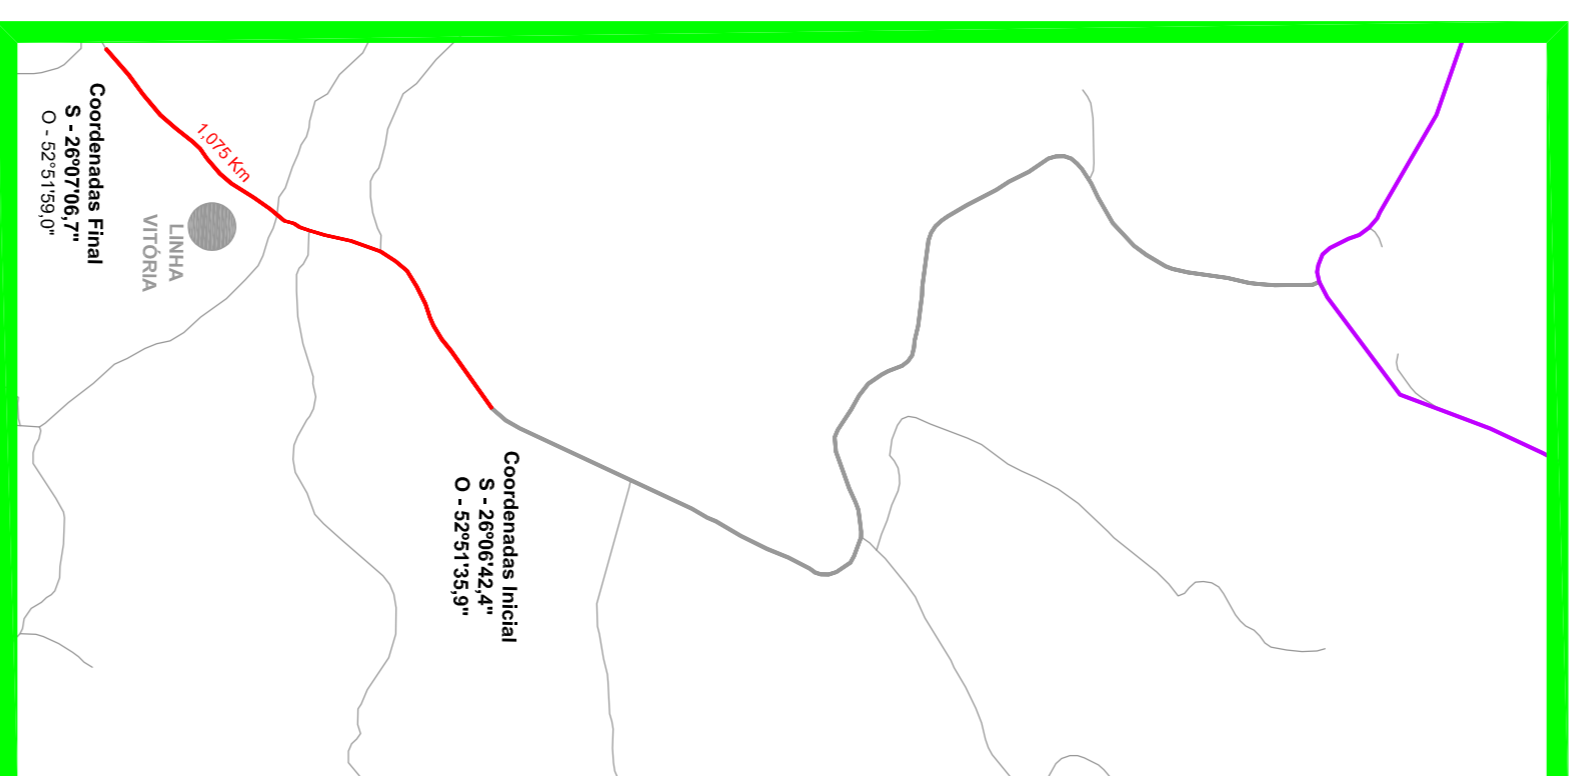
**Trecho a ser Pavimentado com Pedras Irregulares**  
S/Escala

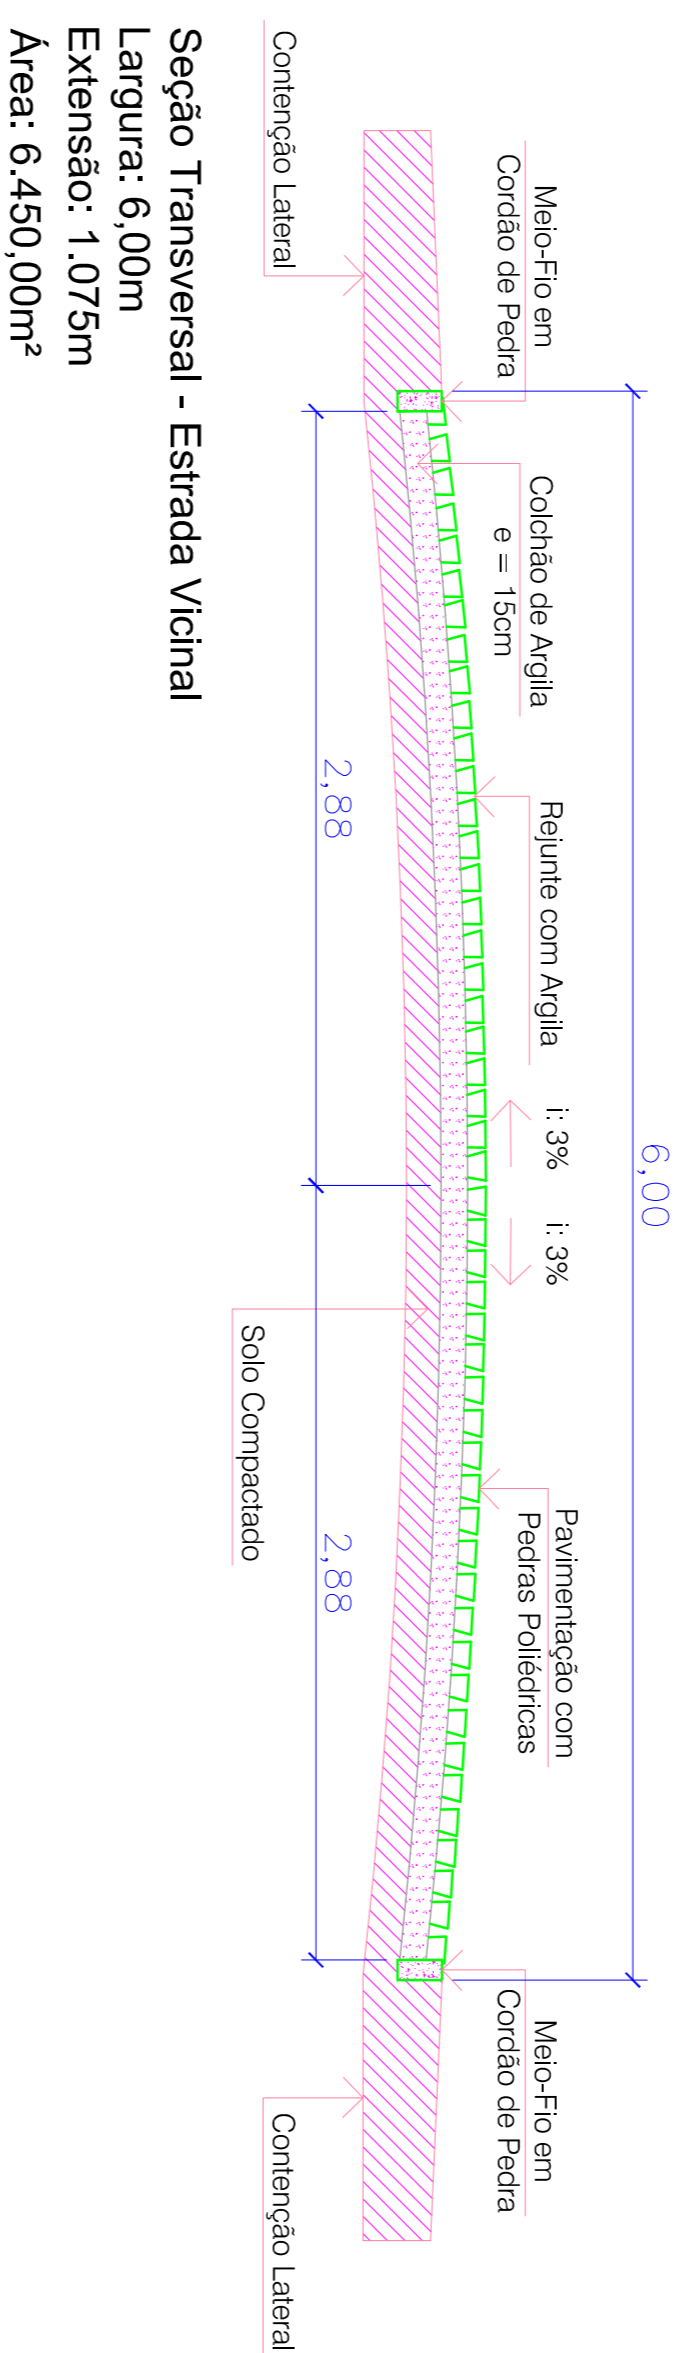
**Seção Transversal - Estrada Vicinal**  
Largura: 6,00m  
Extensão: 1,075m  
Área: 6.450,00m<sup>2</sup>

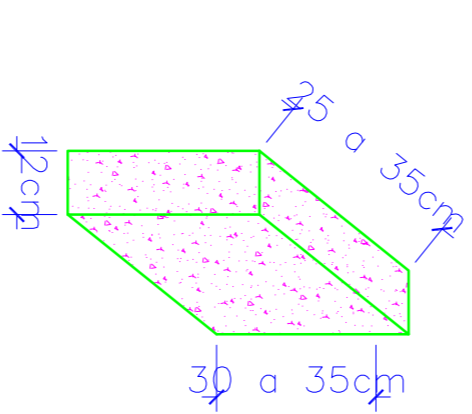
**Dimensões Mínimas do Cordão de Pedra**  
S/Escala

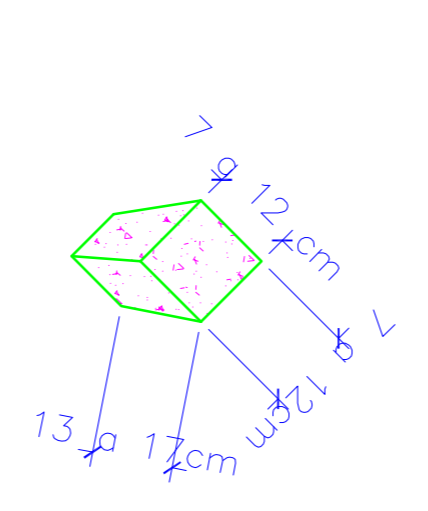
**Dimensões das Pedras Irregulares**  
S/Escala
